# DIAGNOSTIC MACROPHYTES POUR L'ANNÉE 2016

## ÉTANG DE LA PALME / NOTES DE TERRAIN

### Vendredi 29 juillet 2016

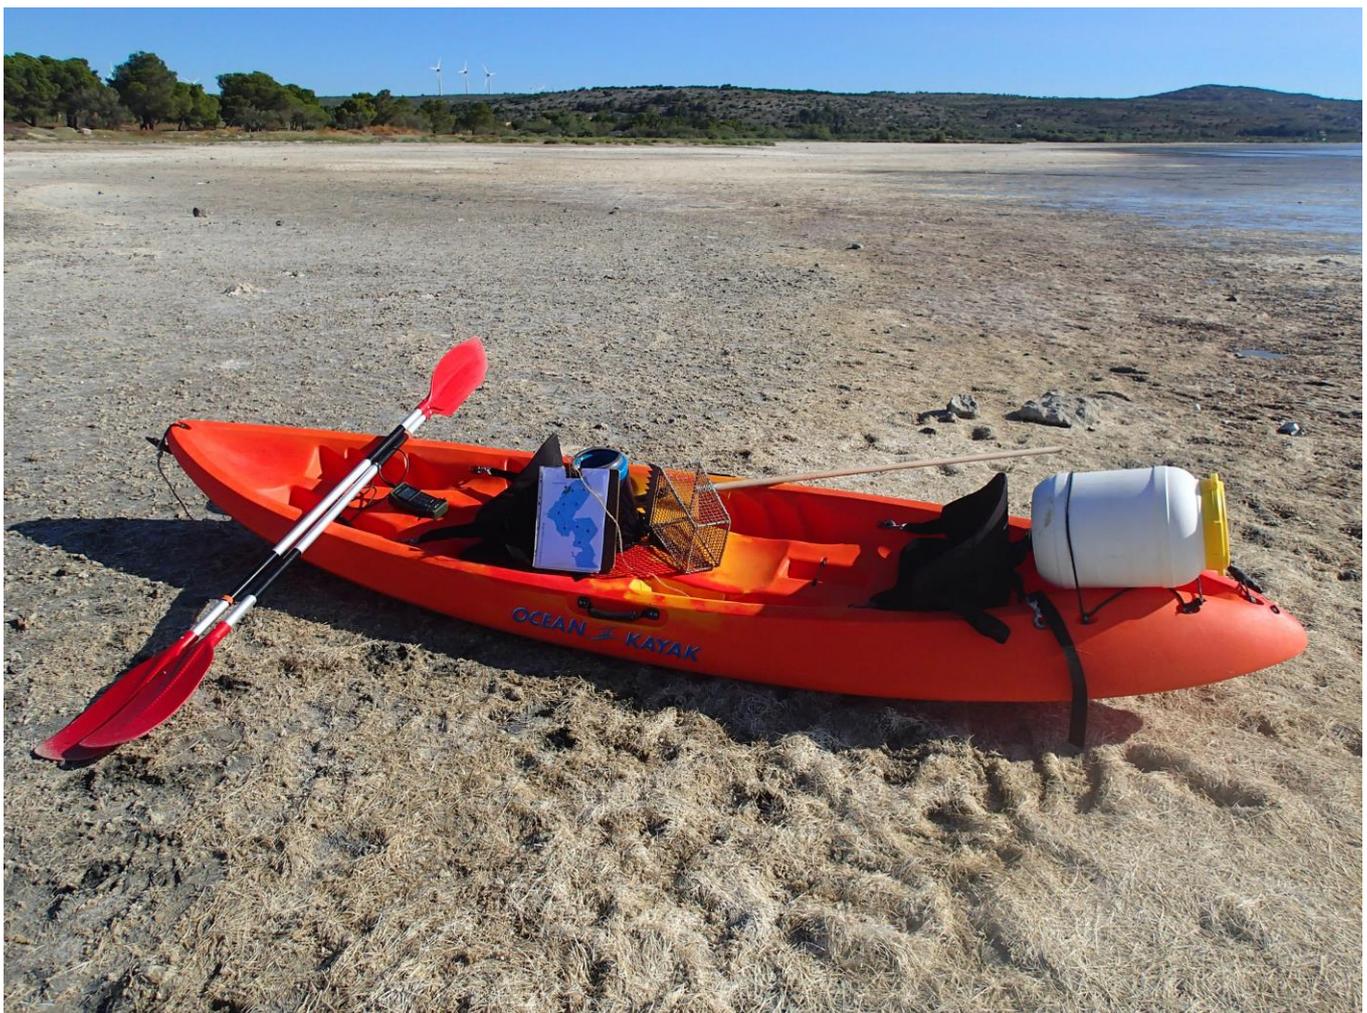
Départ du suivi de la végétation lagunaire / aménagements du canoë

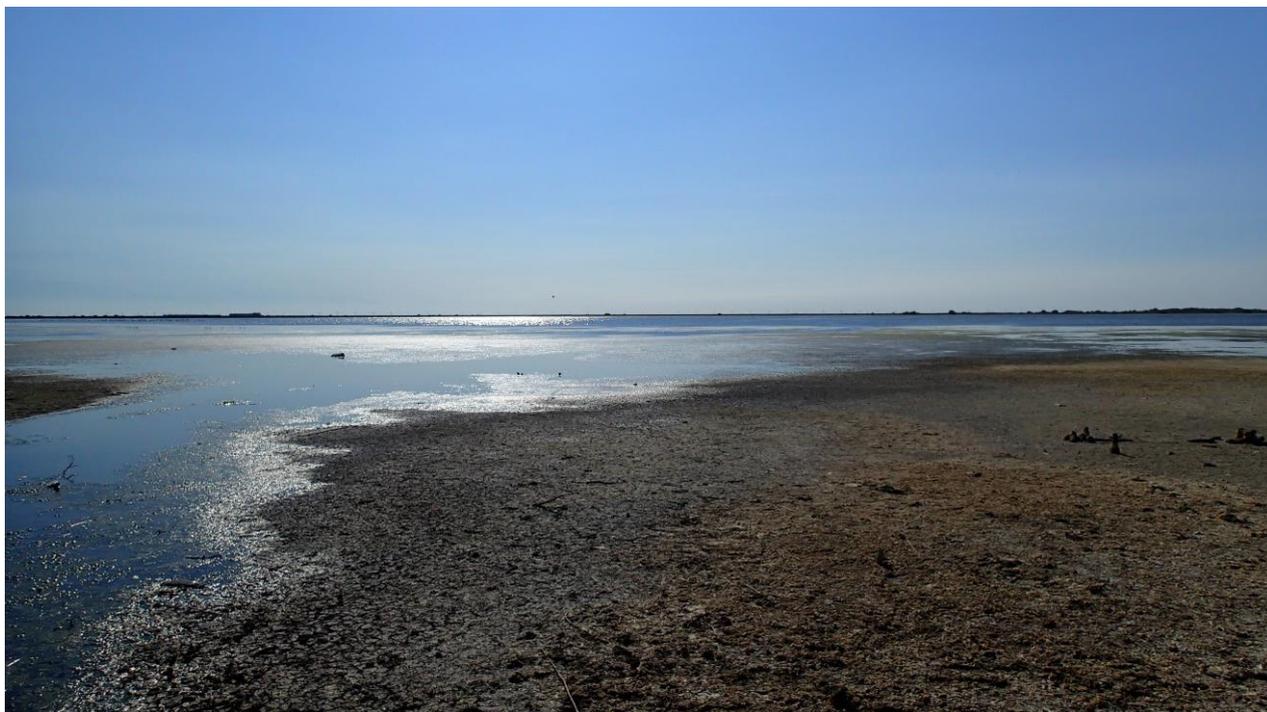
Rejet de la station d'épuration de La Palme

Entre 0 et 50m, on observe un tapis « vert » formant des plaques. Ce sont probablement des algues vertes en décomposition que l'on retrouve un peu plus au large du point de suivi.

L'étang est très bas, le canal se poursuit dans l'étang avant de rencontrer les eaux lagunaires. Une influence (algues vertes en surface) est visible de part et d'autre de l'embouchure.

L'herbier n'apparaît qu'à 70 m et en très faible recouvrement (5%).

Au-delà de 100m, l'herbier devient plus dense, même s'il est recouvert par des algues vertes.

Cette zone s'est dégradée en comparaison à 2015.

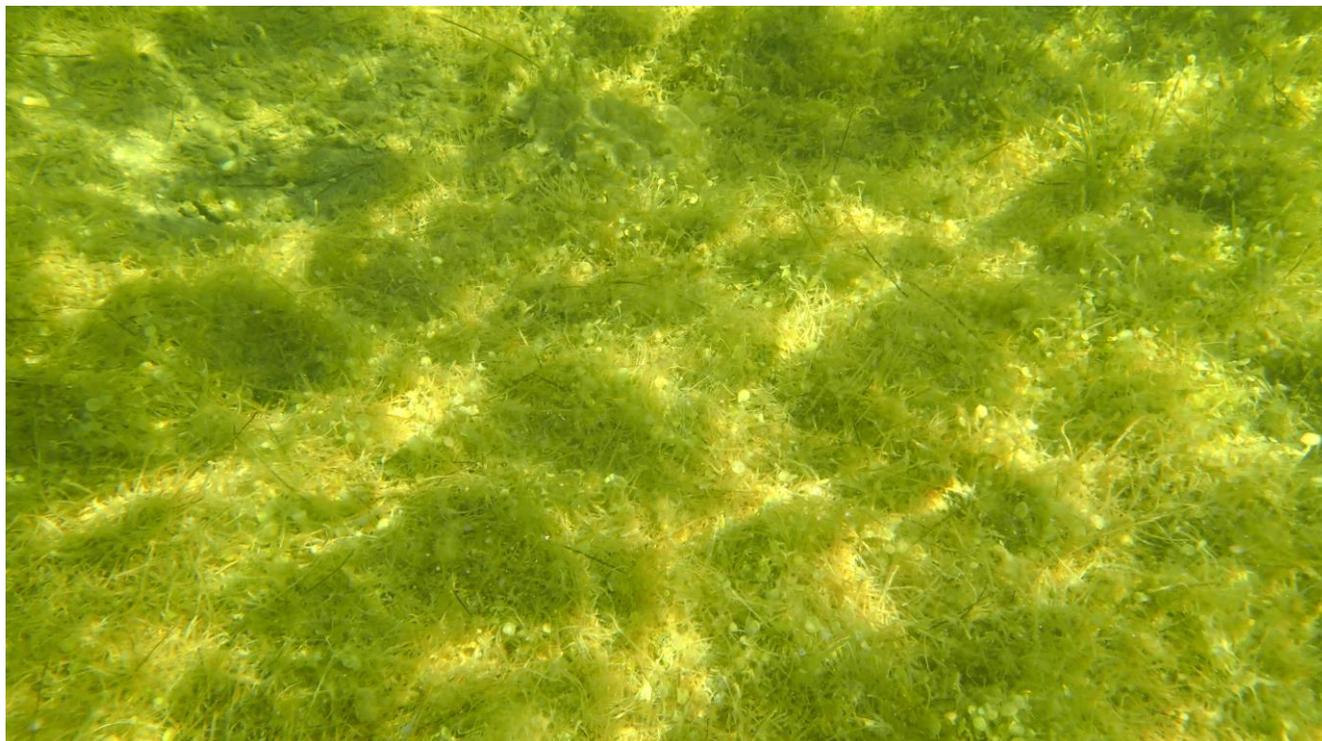
### Point 12 -

Les espèces de références sont moins denses que pour le point de suivi n°11. ce sont surtout les acétabulaires qui dominent. Par contre, un développement important de chaetomorpe est à noter sur cette station, en bien plus grande quantité que l'année passée.

Quelques Valonia sont observées sur les zones de dépression. Selon la méthode Michel Lauret, on perd une classe de qualité par rapport à l'an dernier.

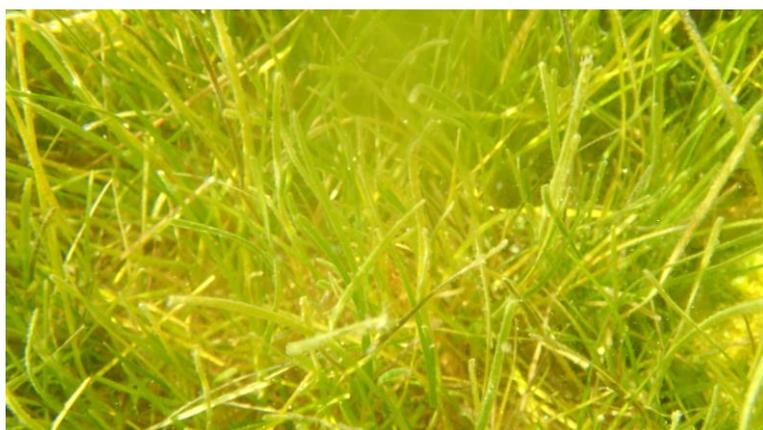
### Point 10 -

L'herbier dense de zostera noltii cohabite avec les characées. Comme pour d'autres points, valonia est observée dans des petites dépressions avec les chaetomorphes.

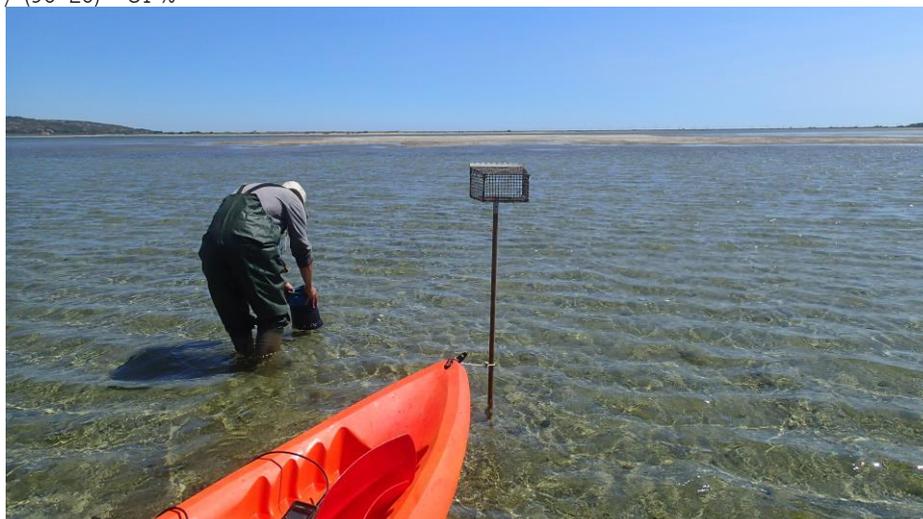
### Point 6 -

L'herbier est très clairsemé sur un substrat très sableux de faible profondeur. Les acétabulaires et les characées sont épyphitées par des cladophores. Cette station est également colonisée par quelques Valonia.

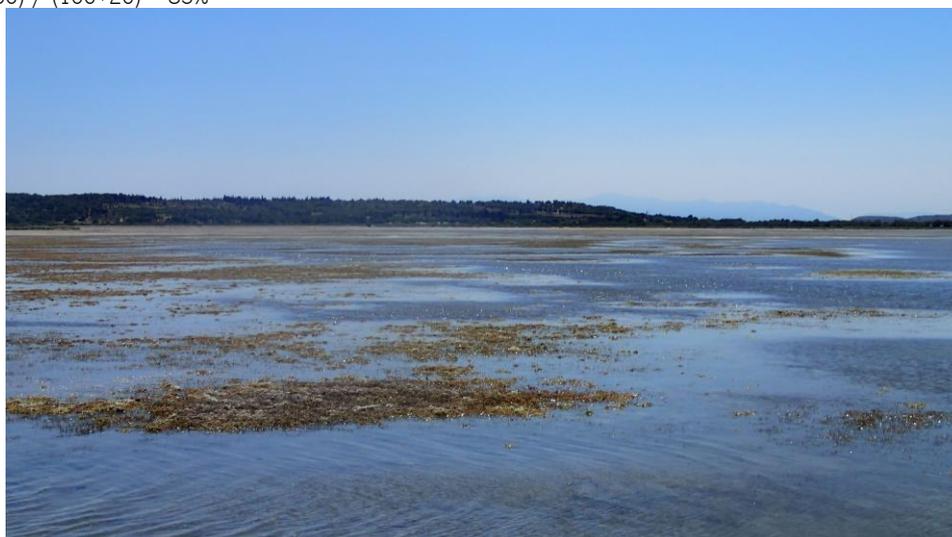
### Point 4 -

La station est caractérisée par une tache d'herbier entouré de sable où la végétation est plus clairsemée.

Quelques characées sont présents sur cette zone.

Ce secteur est en cours d'assèchement.

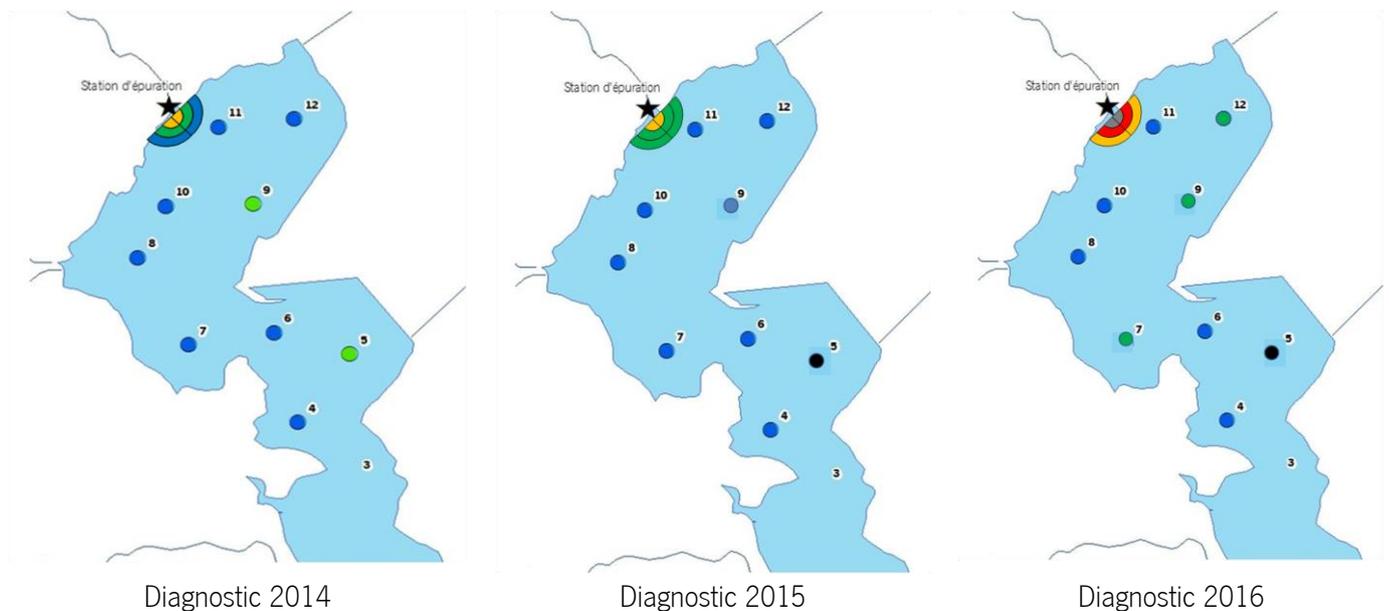
Le diagnostic pondéré trouve là tout son intérêt car il permet de mettre en évidence cette légère tendance de dégradation. En effet, pour ce diagnostic 2016, même si l'ensemble des stations est colonisée par des espèces de référence, la présence d'algues vertes opportunistes, notamment en épiphyte, est supérieure à l'année précédente. Ceci se retrouve visuellement dans l'état du diagnostic ci-dessous :

Le très bon état domine largement en 2016, malgré la chaleur exceptionnelle du mois de juillet et les fortes salinités. Cela dit, ce caractère extrême semble favoriser un léger développement d'algues vertes opportunistes. Tout ceci est à relativiser, notamment du fait justement de ces conditions météorologiques particulières.

Par contre, l'état de la végétation au débouché de la station d'épuration de La Palme semble se dégrader d'année en année.
